SANIERUNG DES HOCHHAUSES AN DER ALFRED-AEBI-STRASSE 92 IN BIEL

MATTHIAS SCHMID

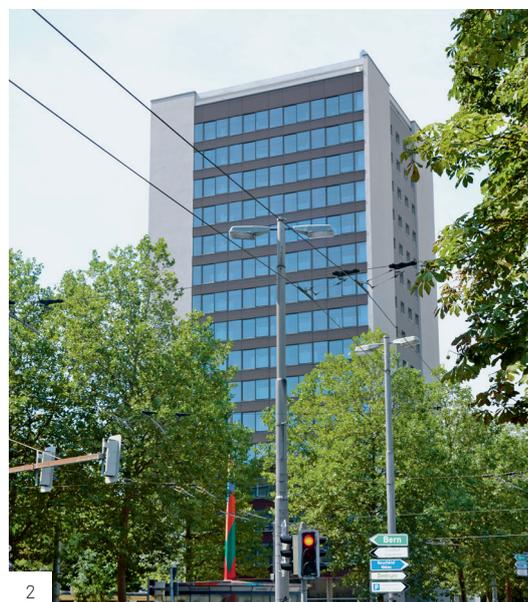
2 Hochhaus nach der Sanierung. (Foto: Prona AG, Biel)

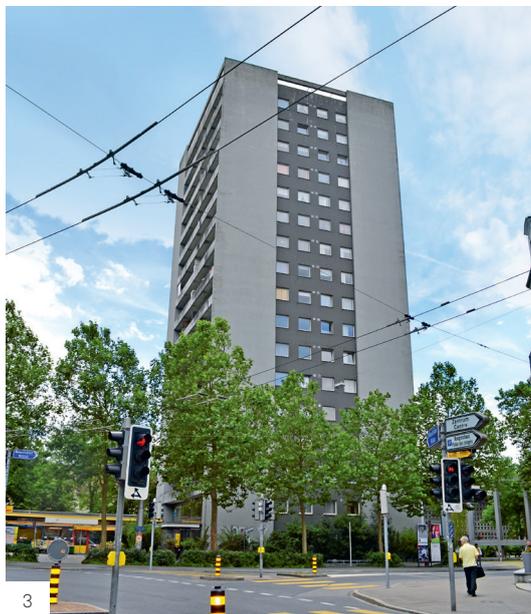
3 Hochhaus vor der Sanierung. (Foto: Prona AG, Biel)

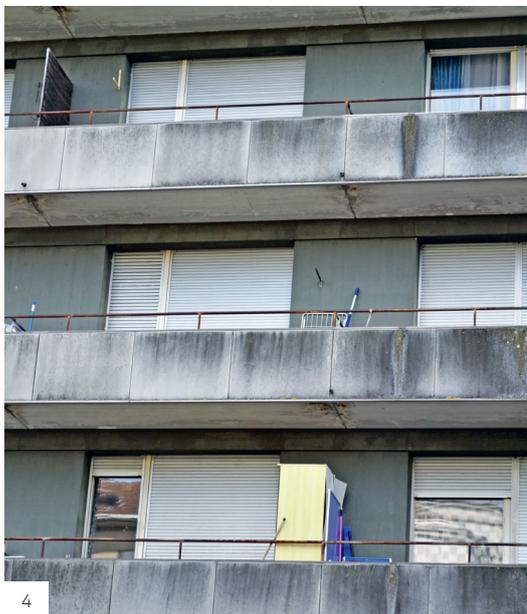
4 Detailsicht der Balkone vor der Sanierung. (Foto: Prona AG, Biel)

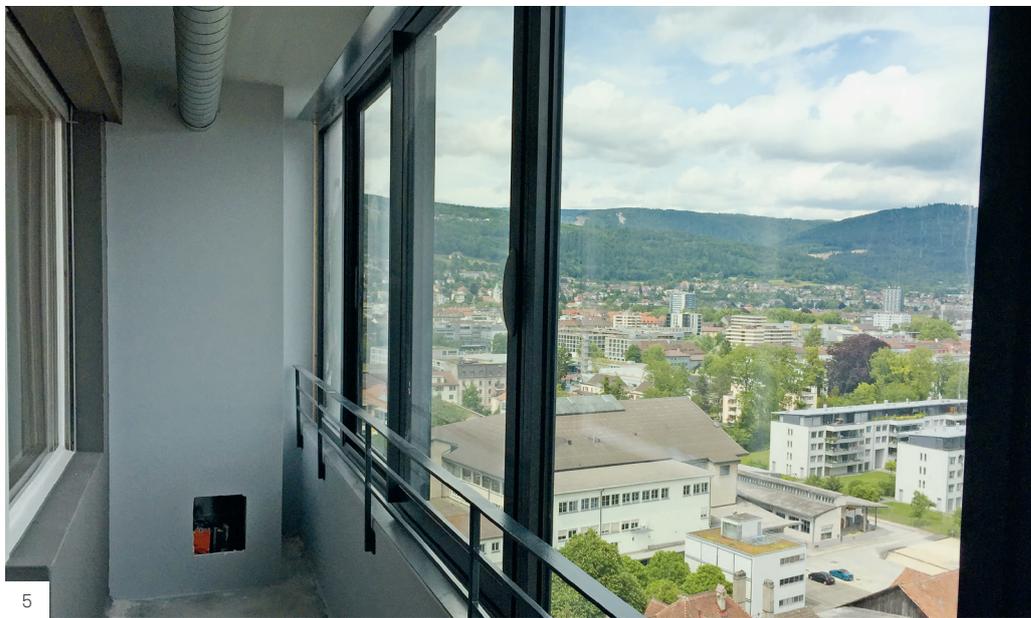
5 Detailansicht der Balkone nach der Sanierung. (Fotos: Gamida Domus SA, Zürich)

Ost- und Westfassaden weisen über alle Geschosse quasi fassadenbreite Balkone auf. Zum Schutz

der bisherigen Aussenfassade – der Fensterfront – wurde ein Glas-Metall-Schirm auf die Ebene der Balkonbrüstungen appliziert. Diese Seiten erhielten somit ein neues Erscheinungsbild. Die Intervention ist deutlich erkennbar.

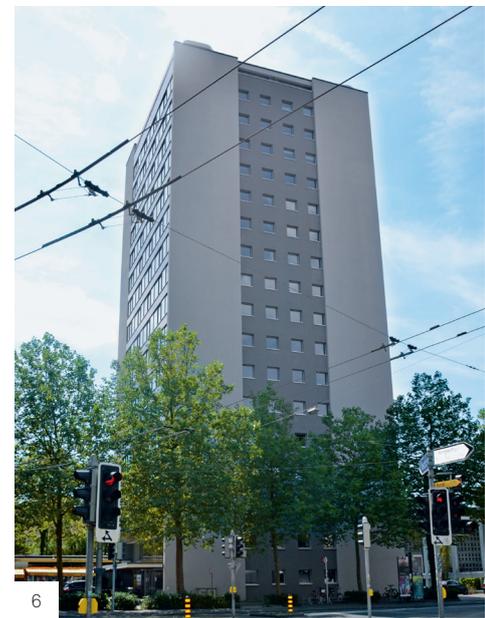
6 Hochhaus nach der Sanierung. (Foto: Prona AG, Biel)
